Evaluación de la presencia de biopelículas en puntos corrosivos en instrumentos quirúrgicos después del reprocesamiento

Evaluación de la Presencia de Biofilms en Puntos Corrosivos en Instrumental Quirúrgico después del Reprocesamiento. *Higiene* **2022**, *2*, 243–250. <https://doi.org/10.3390/higiene2040022>

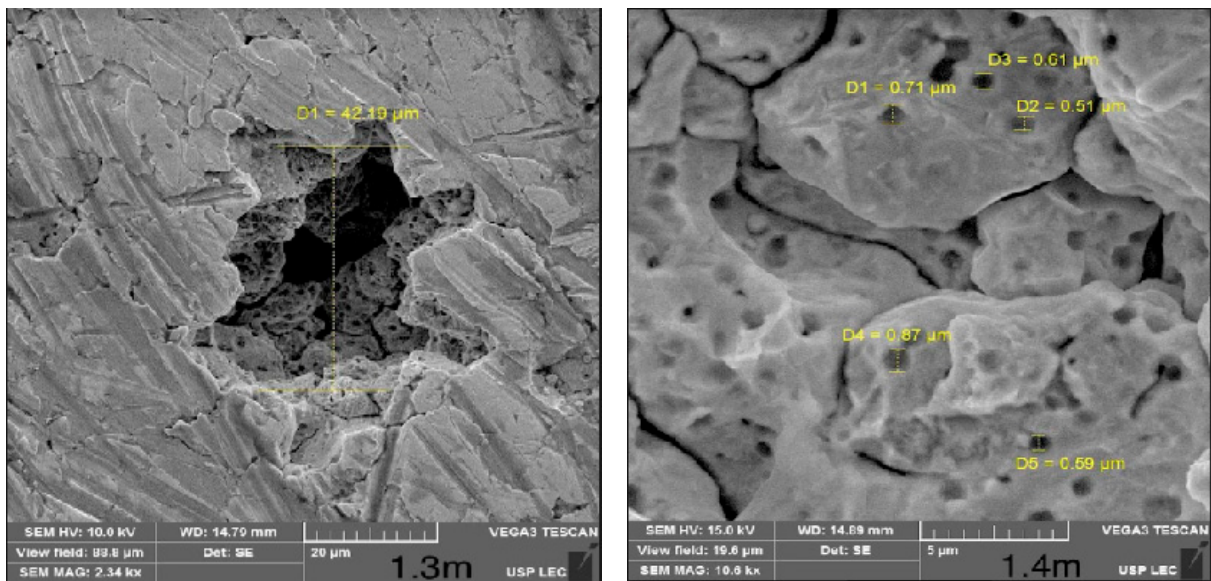
Figura 1, de una de las muestras del grupo de control negativo, muestra puntos de corrosión magnificados de los instrumentos quirúrgicos después de la limpieza y esterilización, sin imágenes sugestivas de biopelículas.

Figura 1. Punto de corrosión magnificado (“agujeros”) de una de las muestras de control negativo con mediciones de las irregularidades encontradas, sin imágenes sugestivas de biopelículas ((**izquierda**): aumento de 10,6 Kx; barra de escala: 5µmetro; y (**Correcto**): 2,34Kx; aumento: 20µmetro).

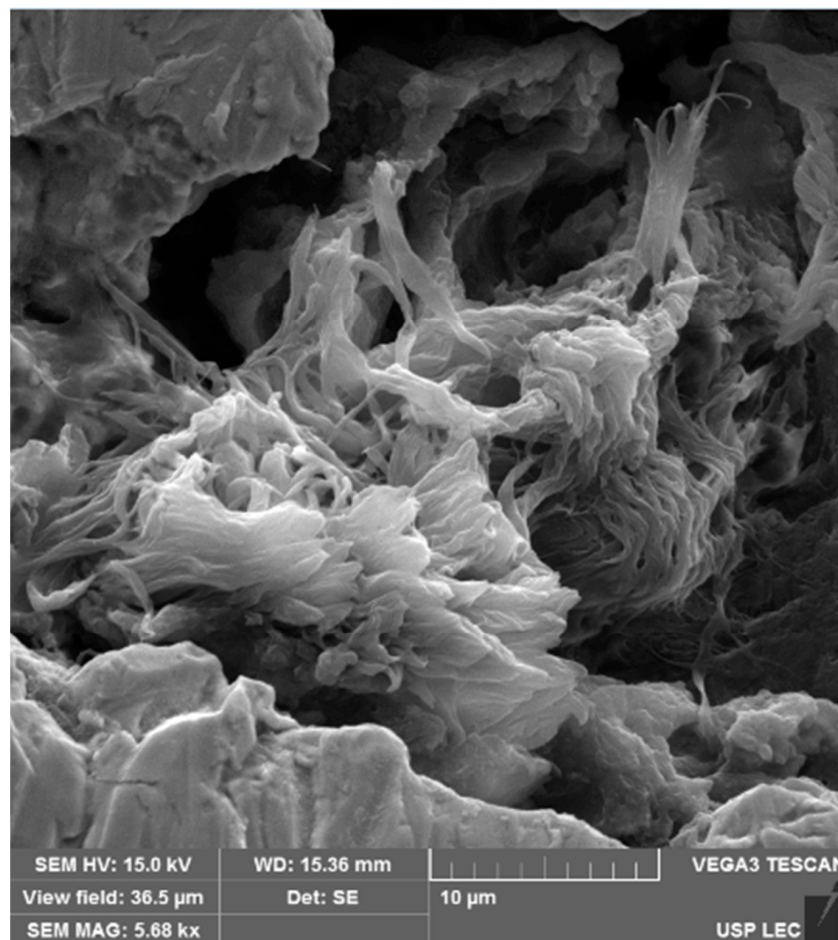
Durante el escaneo de composición de una de las muestras del grupo de control negativo, se encontró una concentración anormalmente alta de carbono, y cuando se amplió el sitio por SEM, la imagen en la Figura 2 fue obtenida. Debido a la ausencia de imágenes sugestivas de microorganismos, no se consideró biopelícula.

Figura 2. Punto de corrosión ampliado de una de las muestras de control negativo con imágenes que sugieren suciedad incrustada que no se reconoce como biopelículas (ampliación de 5,68 Kx; barra de escala: 10µmetro).

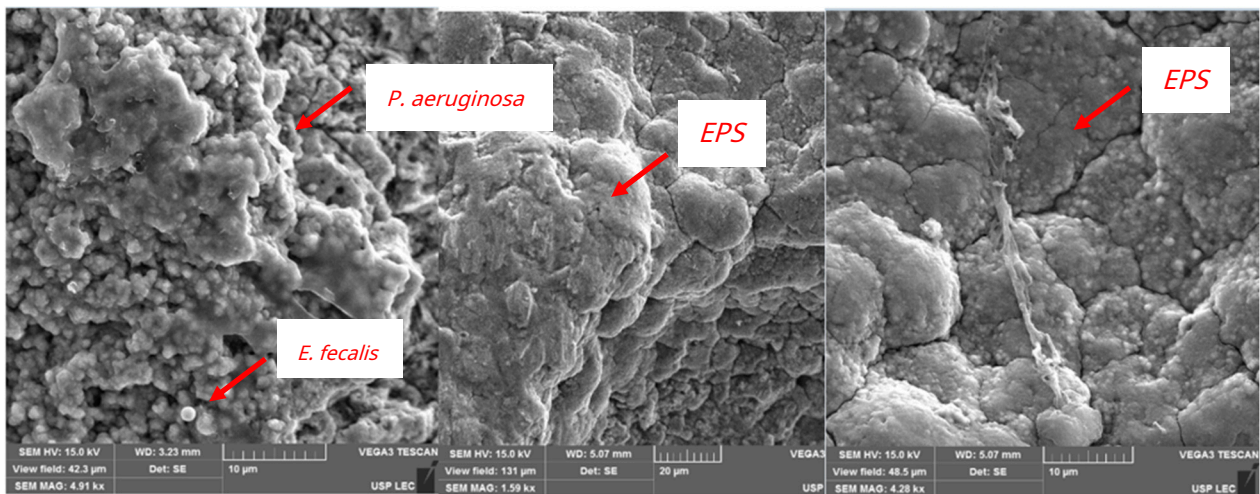
Todas las muestras de control positivo mostraron la presencia de biopelículas (Figura 3), demostrando el éxito del método para producir biopelículas en los puntos de corrosión, así como la posibilidad de que se formen biopelículas en estos puntos en presencia de materia orgánica y microorganismos.

Figura 3. Biopelículas visualizadas en los puntos de corrosión de los instrumentos del grupo control positivo. Las flechas apuntan a microorganismos y sustancias poliméricas extracelulares (EPS). (**Izquierda**): aumento de 4,91 Kx; barra de escala: 10μmetro; (**Medio**): aumento de 1,59 Kx; barra de escala: 20μmetro; (**Derecha**): aumento de 4,28 Kx; barra de escala: 10μmetro.

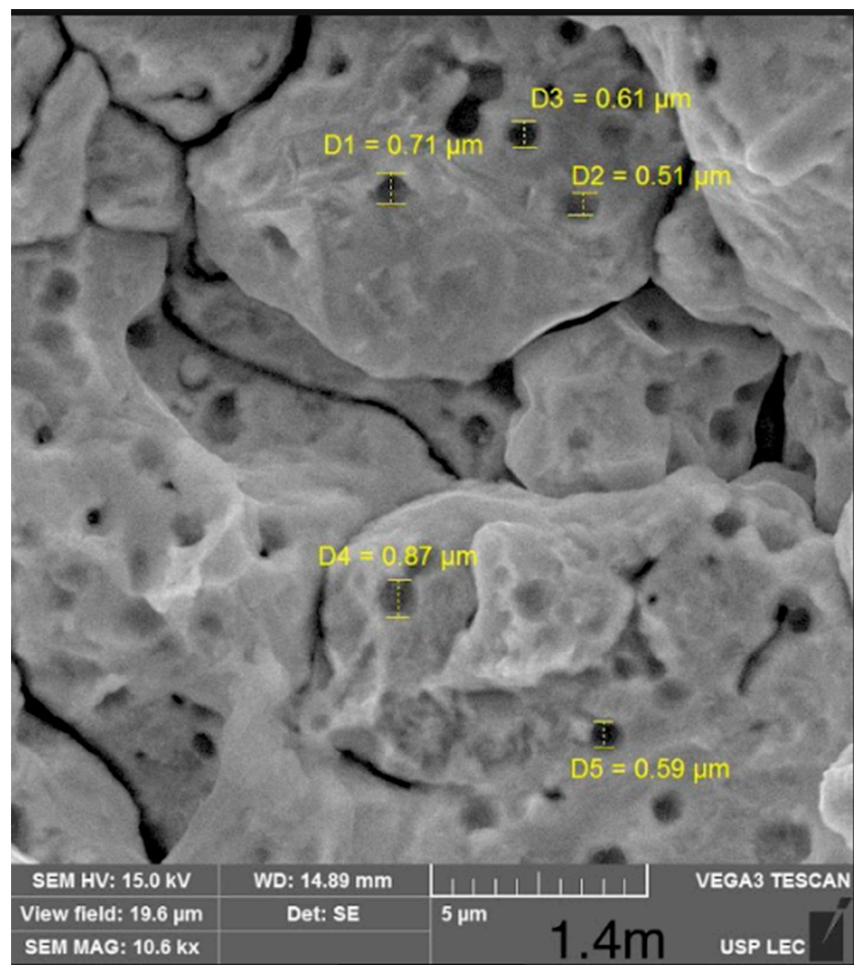
No se visualizaron biopelículas en ninguna de las muestras del grupo de control experimental, lo que indica éxito en la eliminación de biopelículas aplicando el SOP propuesto (Figura 4).

Figura 4. Punto de corrosión magnificado (“agujeros”) de una de las muestras del grupo experimental sin imágenes sugestivas de biopelículas (aumento de 10,6 Kx; barra de escala: 5μmetro).
